Columna corta como causa del daño estructural por el sismo del 16 de abril de 2016 y estado actual de esta patología

Short column as a cause of structural damage due to the earthquake of April 16, 2016 and current status of this pathology

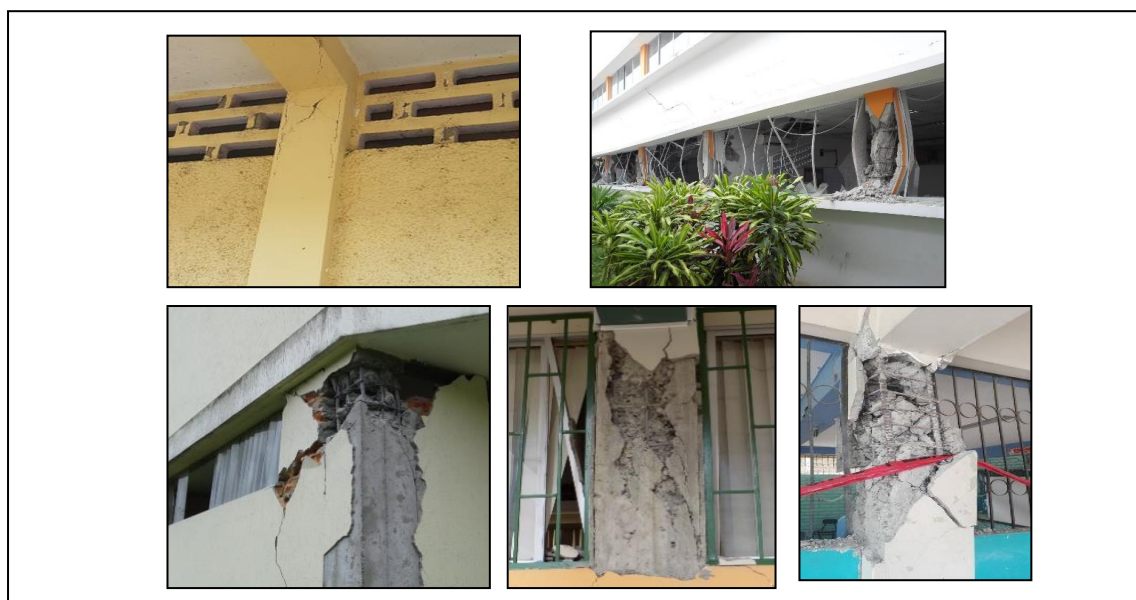
En la zona Cero de la ciudad de Portoviejo, se pudo evidenciar 24 edificaciones de Hormigón armado con efectos de columna corta post terremoto, de las cuales el 92% de las edificaciones aún persisten en el sitio y tan solo el 8% solucionaron sus problemas. En la figura 3 se puede evidenciar una recopilación fotográfica realizada en el sector que muestra la situación actual de esas estructuras.

Figura 3. Edificaciones que presentaron falla por efecto de columna corta en la zona cero de Portoviejo

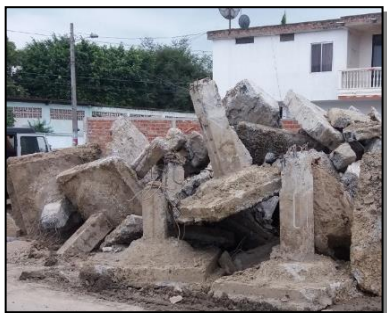
Otra de las anomalías observadas que pueden ser causa del efecto de columna corta, radica en las columnas de zapata de menor altura (Figura 4), ya que atraen más fuerzas debido a un considerable aumento en su rigidez, lo que a su vez aumenta la fuerza horizontal y momento flector significativamente. (Gupta & Pal Gautam, 2016). Según las autoras de la investigación realizada en India sobre el efecto de columna corta y su comportamiento en la cimentación, esta es una problemática que suele pasar desapercibida dentro del análisis estructural que se realizan en las diferentes edificaciones y que hasta no hace mucho tiempo ha sido tomada a consideración porque carece de sustento bibliográfico en donde los investigadores se pueden sostener. En la figura 5 se puede observar la representación gráfica del efecto de columna corta en la cimentación.

Figura 4. Columna corta en cimentaciones
