Análisis de fallas de tubos del hogar en el caldero de una central termoeléctrica

Failure analysis of hearth tubes in the boiler of a thermoelectric power plant

La investigación se realizó en la Central Térmica Esmeraldas, perteneciente a la Unidad de Negocio Termoesmeraldas de la Corporación Eléctrica del Ecuador CELEC EP, ubicada en la ciudad de Esmeraldas, Ecuador. Dicha Central de generación termoeléctrica tiene una capacidad de 132.5 MW y opera con un caldero acuotubular con domo superior y domo de lodos, con una presión y temperatura de vapor sobrecalentado de 140 kg/cm² y 540 °C, respectivamente, y una erogación de 429 toneladas de vapor sobrecalentado por hora, dotado de ocho quemadores de fuel oíl No. 6 tangenciales inclinables. Los tubos del hogar del caldero son de acero al carbono ASTM A210, de 69.5 mm de diámetro exterior y 6.25 mm de espesor de pared.

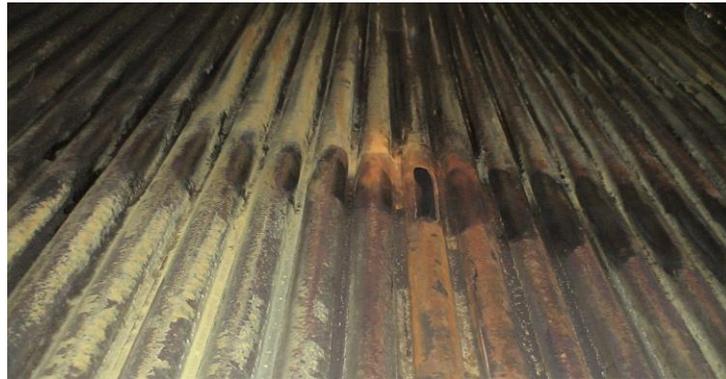
Respecto de la Falla No. 1, se realiza la inspección interna del hogar del caldero, localizándose la falla en el tramo de tubería que corresponde al tubo N° 61 de la pared CB (lado Refinería) el cual fue cambiado meses antes, en mayo 2009 (se encontró una rotura tipo ventana). Este tramo de tubo no recibió una limpieza interna con sosa cáustica previa a su instalación, lo cual contribuiría directamente al tipo de falla que sufrió.

Figura 1. Falla tipo ventana en tubo No. 61 de pared CB (lado Refinería) del Caldero

Como se puede ver de la morfología de las dos fallas analizadas, la característica común en las dos es la apertura tipo ventana, con bordes gruesos de la zona fallada, muestra de que el desgarre del material de la pared del tubo en el momento de la falla se produce de manera violenta, como es típico en fallas por hidrógeno.

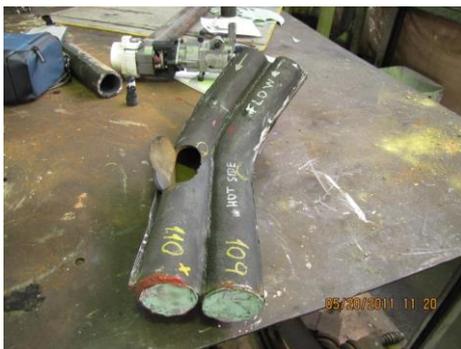
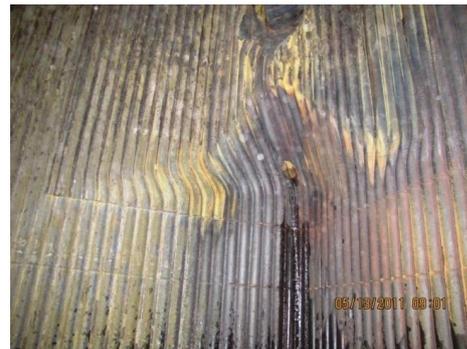
Respecto de la Falla No. 6, ocurrida el 12 de mayo de 2011, en el tubo CB 110, en la zona de tubos curvos bajo la caja de aire del quemador de la esquina B del hogar del Caldero, a fin de tener un diagnóstico especializado de la causa raíz de la falla se envió dicho tubo fallado y el tubo aledaño CB 109 al Materials Technology Center de ALSTOM POWER INTERNATIONAL INC. de Chattanooga, Tennessee, Estados Unidos de Norteamérica.

Figura 2. Falla tipo ventana en tubo No. 110 de pared CB, esquina del quemador B

Del reporte del mencionado laboratorio se puede resumir lo siguiente ⁴: La falla del tubo CB 110 fue el resultado de ataque por hidrógeno, el cual es una forma de daño en el que ocurre corrosión inducida por acidez bajo depósitos en la superficie interna del tubo. La reacción corrosiva en la superficie interna del tubo tocada por el agua libera hidrógeno atómico, del cual una parte substancial se difunde en la pared del tubo y se combina con el carbón presente en el acero para formar burbujas de metano a lo largo de los bordes de grano, resultando en cavitación y micro fisuramiento. Tal tipo de daño progresa desde la superficie interna hacia la externa del tubo. Cuando el daño alcanza un nivel crítico, la pared del tubo se rompe bajo el efecto de la presión operativa en

el caldero. En un intento de identificar la fuente del contaminante responsable de la corrosión, el laboratorio analizó los depósitos internos usando Espectroscopía de Energía Dispersiva (EDS por sus siglas en inglés). Los resultados mostraron que los depósitos consistían principalmente de óxido de hierro, con una traza detectada de azufre, lo cual sugiere que la corrosión que precedió al ataque por hidrógeno en el tubo CB 110 fue un ataque tipo ácido. Adicionalmente, se determinó que los depósitos internos en las dos muestras fueron ligeros (14.3 mg/cm² en el tubo 109 y 12.8 mg/cm² en el 110) en una base absoluta. Sin embargo, dado que se reportó que el caldero había sido limpiado químicamente en abril 2010 y nuevamente en septiembre 2010, estos niveles de depósitos deben ser evaluados sobre la base de haberse desarrollado en menos de un año y pueden ser indicativos de problemas en el control químico del agua. La evaluación debe incluir una revisión de tasas anteriores de acumulación de depósitos, frecuencia de limpiezas químicas, prácticas de operación del caldero, etc.

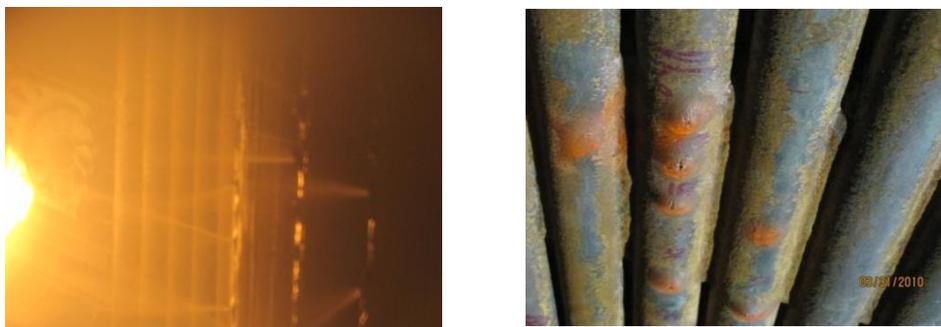
Esta falla se produjo en varios tubos del hogar del caldero, pero exclusivamente en la pared BC (lado Refinería) y en una estrecha franja de más o menos 2 metros sobre el nivel de los quemadores superiores de las esquinas B y C del caldero.

Figura 3. Falla tipo racimos (clusters) de ampollamientos (blisters) en pared BC. En la fotografía de la izquierda se observan las fugas de agua durante la operación del caldero con los tubos fallados.

La falla se produce por un sobrecalentamiento de larga duración, el cual es un problema crónico más bien que transitorio: Es el resultado de problemas de formación de depósitos al interior de los tubos durante largo tiempo, o de operación de un sistema, también por largo tiempo, o por ambas cosas. En el caso de la Central Térmica Esmeraldas, existió de por medio que se estuvo operando un caldero que ya en el análisis metalográfico de tubos realizado por NALCO en noviembre del 2007 tenía valores de depósitos internos de 89.3 mg/cm² en el lado fuego (es decir el lado del tubo con cara al interior del hogar del caldero) y 11.8 mg/cm² en el lado frío, teniéndose por tanto una relación de 7.5 de los depósitos de la cara caliente a los de la cara fría. Sobre esto, la “GUÍA NALCO PARA EL ANÁLISIS DE FALLAS EN CALDERAS”, por Robert D. Port y Harvey M. Herro señala que cuando esta relación es mayor a 3, la entrada de calor en el lado del hogar es notablemente mayor en la cara caliente y que cuando esta relación tiende a 10, la entrada de calor en la cara caliente con relación a la cara fría, puede ser bastante excesiva. Esta condición latente en los tubos del hogar del caldero, necesitaba sólo de un catalizador para desencadenar la falla; falla que se manifestó en varios tubos de la pared BC, en una zona ubicada en una franja de dos metros de altura medidos a partir de la línea de ejes de los quemadores superiores, debido a un recargue de la flama de los quemadores sobre la mencionada pared y a los inusualmente prolongados periodos de operación entre mantenimientos que tuvo que soportar la Central Térmica Esmeraldas por las razones anotadas anteriormente.

De lo mencionado hasta aquí, se concluye que el mecanismo de falla que se experimentó en el Caldero previo al Mantenimiento Mayor del 2010, en tubos localizados exclusivamente en la pared BC (lado Refinería), con la falla manifestándose morfológicamente como pequeñas ampolladuras (blisters) en la tubería, agrupados en racimos (clusters), fue sobrecalentamiento de larga duración ocasionado por un periodo prolongado de operación con tubos con demasiada incrustación en su interior

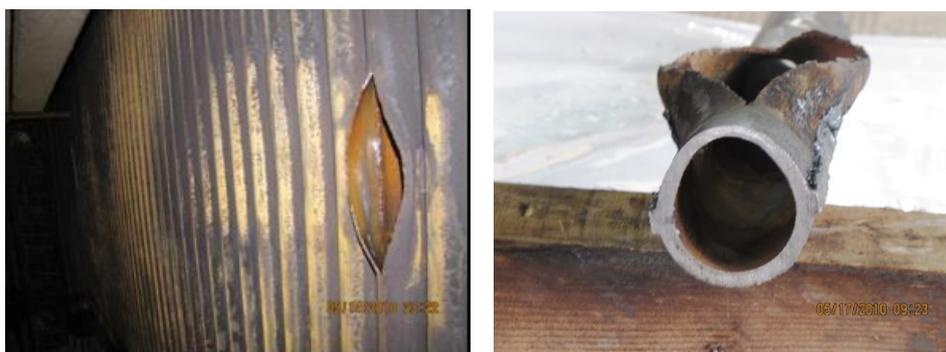
El tubo fallado fue el N° 50 contado desde el tubo central del quemador A, en la pared AD del caldero (lado río). La falla se produce después de sincronizar la Unidad a las 01h42 y subir carga hasta 64 MW, a las 02h43 del 4 de mayo de 2010. El caldero se dispara por falta total de llama, hay sobrepresión en el hogar.

Figura 4. Falla tipo boca de pez, en tubo No. 50 de pared AD del hogar del caldero

La falla se produce por un sobrecalentamiento de corta duración, con endurecimiento por enfriamiento rápido (quenching) de los bordes de la apertura tipo boca de pez⁶, hipótesis sustentada por las siguientes consideraciones: El sobrecalentamiento de corta duración ocurre cuando la temperatura del tubo se eleva por encima de los límites de diseño durante un breve periodo. En todos los casos, las temperaturas del metal son al menos de 454 °C y, muchas veces, superan los 730 °C. Dependiendo de la temperatura, la falla puede ocurrir en un tiempo muy corto. La falla suele ser causada por un trastorno en la operación de la caldera. Las condiciones que conducen a un

Es por tanto posible concluir que la falla violenta de este tubo se debió a sobrecalentamiento de corta duración causado por falta de flujo al interior del mismo.

La morfología de la falla fue: rotura tipo boca de pez, de 25 cm de longitud de apertura, cuyo centro prácticamente coincide con la línea de ejes; espesor medido en la zona abierta: 4.5 a 4.6 mm. Los bordes de la rotura son tipo cincel, prueba de la fluencia del material previo a la falla. Cuando las fallas de tubos ocurren debido a sobrecalentamiento, un examen cuidadoso de la sección fallada del tubo revelará si la falla es debida a un aumento rápido de temperatura en la pared del tubo o es el resultado de un incremento gradual de incrustaciones durante un largo tiempo. Cuando las condiciones causan una rápida elevación en la temperatura del metal hasta 871 °C o más, como fue el caso de esta falla, se alcanzan las condiciones de fluencia plástica y entonces ocurrirá una ruptura violenta, caracterizada por bordes delgados y afilados.

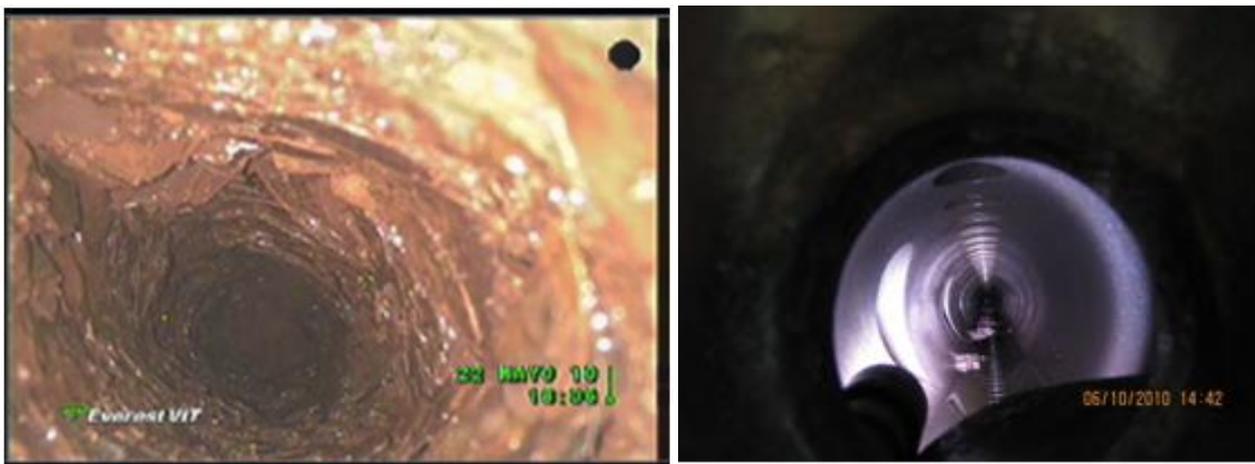
En la inspección boroscópica realizada el 21, 22 y 23 de mayo del 2010, luego de la falla, se encontró gran cantidad de material desprendido del interior de los tubos lavados químicamente en el colector inferior lado Refinería, del cual salen los tubos de la pared BC (lado Refinería), como se aprecia en la fotografía del lado izquierdo de la Figura 5; la fotografía del lado derecho muestra el colector luego de su limpieza.

Figura 5. Cabezal inferior de pared lateral del hogar del caldero, con incrustaciones de material desprendido por lavado químico de los tubos del caldero y después de la limpieza.

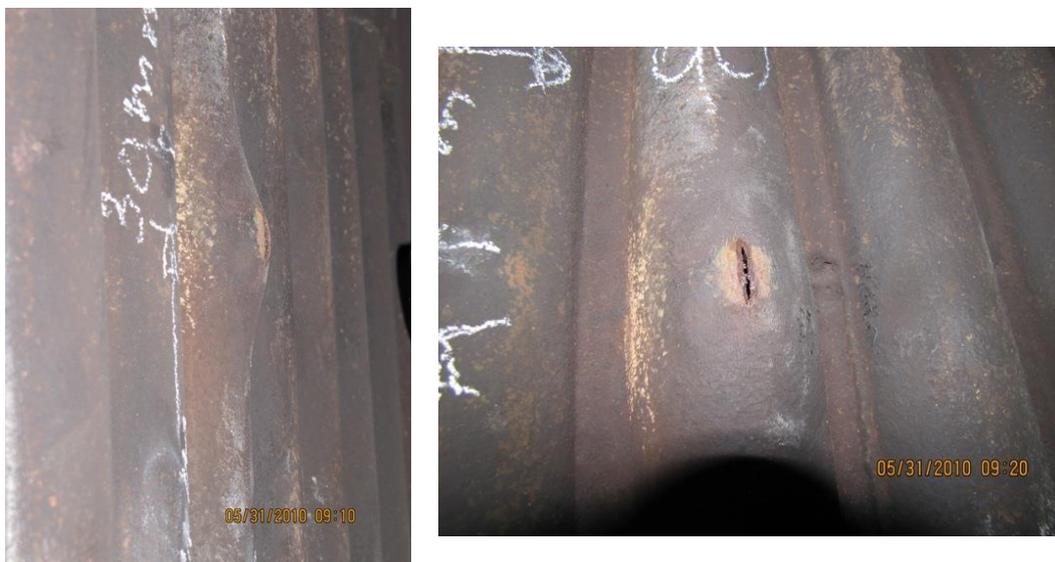
El 19 de mayo de 2010, al llenar las pantallas del hogar del caldero para arrancar la Unidad luego de corregir la Falla No.4, se detectó que el tubo 90, contado desde la esquina D hacia la C, de la pared DC (lado chimenea), presentaba un ampollamiento y fisura como se muestra en la fotografía de la figura 6.

Figura 6. Falla tipo abultamiento en tubo No. 90 de pared posterior del caldero (CD)

Por todo lo anotado, se concluye que la morfología de la falla es de tipo filo de cincel, lo cual indica que se trata de una fractura dúctil. Este modo de falla es característico de fallas por calentamiento de corta duración.

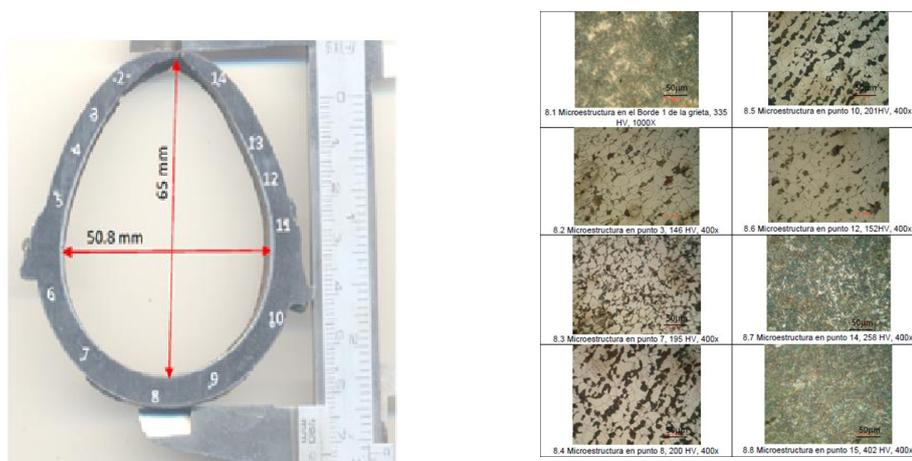
Figura 7. Sección transversal de la muestra analizada metalográficamente y registro de microestructura y microdureza de los puntos de análisis.

Las microestructuras y durezas Vickers (HV) observadas y medidas, respectivamente, en los puntos 4 a 13 no presentan modificaciones importantes. En efecto, corresponden a estructuras de normalizado del acero. Las fases presentes son ferrita y perlita y el tamaño de grano promedio

corresponde a ASTM 8.8. Sin embargo, puede registrarse que en la zona 3 hay un pequeño crecimiento de los granos, ASTM 7.9.⁷

En cambio, las microestructuras observadas en los puntos 1, 14 y 15, demuestran que en el borde de la grieta la estructura resultante es martensita con algo de ferrita y bainita. La formación estas fases endurecidas tiene un ancho entre 4-6 mm a cada lado de la grieta. Nuevamente es necesario recordar que para que se haya producido martensita, la estructura del acero debió haber llegado a la transformación austenítica y luego debe haberse producido un enfriamiento muy rápido.

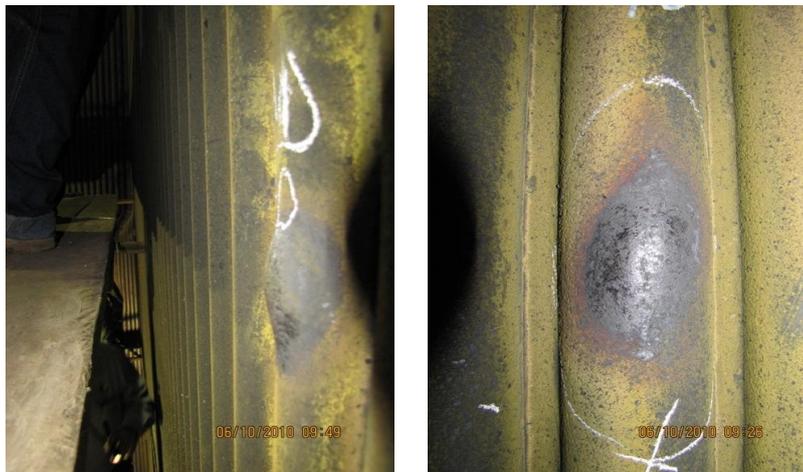
Luego de un periodo de menos de 24 horas de operación de la Unidad entre el 6 y 7 de junio de 2010, luego de corregir las Fallas No. 3 y No. 4 se encuentran en el hogar del caldero seis abultamientos detectables a simple vista porque sobresalen del perfil normal del tubo entre 3 y 6 milímetros en los tubos AD70 (lado río); CB 23, CB 24, CB 57 (lado Refinería); DC 26, DC 70) (lado chimenea). En la pared AB (lado turbina) no se encontró abultamientos de esa magnitud.

Figura 8. Falla tipo abultamiento en tubo No. 70 pared lateral izquierda.

Un análisis sobre el mecanismo de estas fallas arroja lo siguiente: Las fallas que se presentaron en tres de las cuatro paredes del hogar del caldero luego del arranque son protuberancias (blisters) localizados en varios tubos. Cada abultamiento o blister generado es producto de la formación de un punto localizado de calentamiento. La secuencia de eventos durante el proceso de formación de los blisters sería:

De estas tres posibilidades, la inspección realizada por un técnico experto del fabricante de calderos ALSTOM POWER de los Estados Unidos de Norteamérica concluyó que la falla fue debida al uso de quemadores de diseño y tipo diferente al del fabricante original del caldero⁸, los cuales no eran capaces de formar la bola de fuego en el centro del hogar del caldero, absolutamente necesaria en calderos de quemadores tangenciales para que la flama no toque las paredes de tubos, sino que mas bien producían una torre de fuego que prácticamente “lamía” continuamente las paredes de tubos del hogar..
