Evaluación de potenciales daños de la tubería de poliducto del Cantón Esmeraldas: criterios geológicos para identificar sitios críticos y propuestas de variantes

Evaluation of potential damage to the Esmeraldas Canton polyduct pipeline: geological criteria to identify critical sites and variant proposals

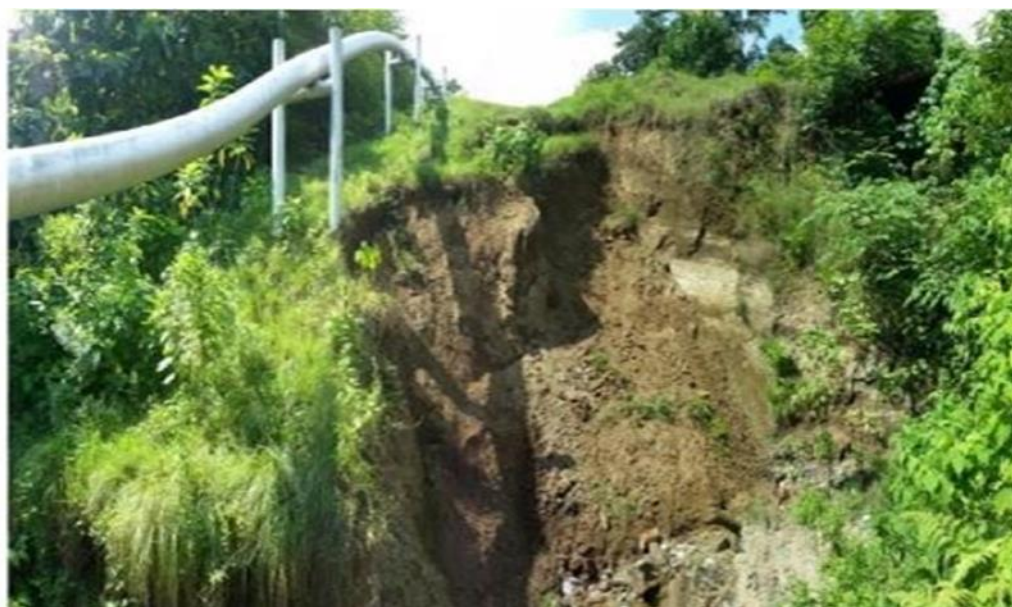
Foto 1. Vista panorámica de tubería que esta sobre el PK-6+920.

El PK 6+920, en el sitio demuestra que el DDV está construido sobre una zona de colina, material de limolita altamente alterable o meteorizado, fácilmente erosionable y como lo demuestra la foto es erosionable a los costados del DDV. La dinámica erosiva del estero ha provocado retroceso del margen fluvial, dejando al descubierto los soportes de la tubería del poliducto.

Para la estación PK-6+920, el tramo de la tubería del poliducto se encuentra propenso a daño por la remoción de tierra de velocidad lenta, el sustrato rocoso bien fracturado corresponde a limolitas compactas intercaladas con areniscas bien diaclasadas, las cuales permiten una infiltración de aguas y formación de escarpes activos de deslizamientos.

En el PK-6+920, el DDV en el tramo del poliducto es muy estrecho por lo que recomendar un desplazamiento horizontal de pocos metros no es conveniente más aún porque los escarpes de

desprendimiento ya están afectados los soportes “H”.

Opción 1: Reconocimiento del terreno y análisis de imágenes satelitales proponen el desplazamiento o variante de la tubería del poliducto hacia la estación A (coordenadas UTM, 649.215mE y 10.098.211mN), donde se intersecta con el derecho de vía del SOTE, continuando el trayecto hasta la estación B (coordenadas UTM, 649.492mE y 10.097.518mN). La variante propuesta tiene longitud de 876 metros.

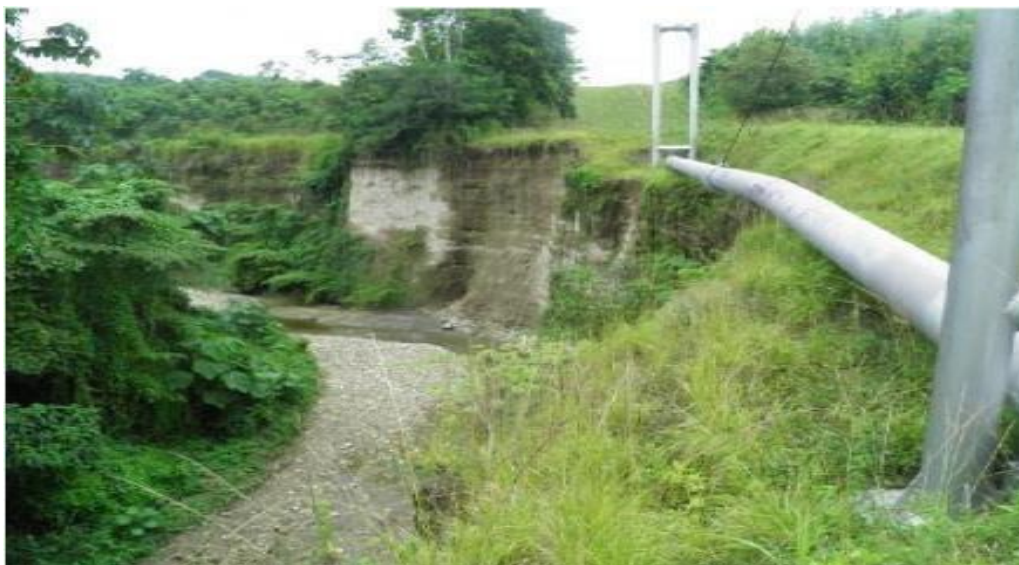
Foto 2. Vista panorámica de tubería que esta sobre el PK-12+700.

En el PK-12+700, la tubería se ubica en una terraza y en la parte de abajo se encuentra el estero Deler que poco a poco hace erosionar la pared de tierra donde está el poliducto provocando desmoronamiento del talud que soporta la tubería dejándola al descubierto lo cual puede provocar daños.

En el PK-12+700, la tubería se encuentra asentada en una zona de colinas que es erosionada rápidamente por el estero Deler que hace socavar la base del margen fluvial donde está la tubería y provoca fragilidad en la superficie que la sostiene, también cuando hay altas precipitaciones la saturación de agua en el sustrato provoca caídas de parte del sustrato, el soporte H está actualmente al descubierto.

Opción 1: La tubería del poliducto mantendrá el derecho de vía (compartido con SOTE), siempre y cuando se tomen en consideración sistemas técnicos de remediación en el Estero Dile. Es recomendable realizar estructuras de espigones que permitan la formación de terrazas aluviales no inundables y de esta manera cambiar los procesos de margen fluvial erosivo a orilla de acreción. La segunda fase de este sistema es la elaboración de un soporte metálico para reforzar la tubería y alivianar el peso sobre la formación erosionada.

Opción 2: La segunda alternativa propuesta resultó del análisis morfométrico del terreno, el DDV de la tubería del OCP se encuentra a una distancia considerable de 2.51 Km desde el marcador kilométrico PK-12+700, sin embargo hay una única distancia menor en el PK-08+05 donde se recomienda realizar una variante (referido en la Figuras abreviación “A”) de 906 metros al suroeste hasta intersectarse con el DDV de la tubería del OCP (referido en la Figuras con abreviación “B”); el punto A tiene 82 m.s.n.m y se encuentra en una zona de valle aluvial de intracolinas, el punto B corresponde a una zona de ladera de colina alta donde alcanzan los 185 m.s.n.m.

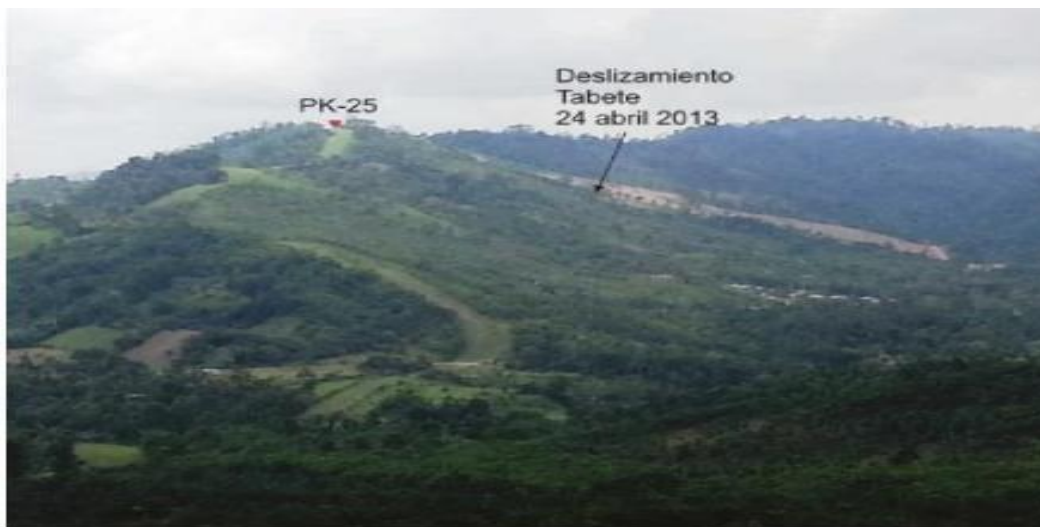
Foto 3. Vista panorámica de tubería que esta sobre el PK-25.

En el PK-25, este tramo de la tubería se encuentra sobre la colina de Tabete presenta un alto nivel de inestabilidad debido a que sustrato rocoso es bien diaclasado (fracturado) y en adición, los planos de fallas antiguas que pueden direccionar movimientos gravitatorios de detritos en particular los meses invernales donde altas tasas de precipitaciones son frecuentes.

En el PK-25 el sustrato rocoso donde descansa la tubería del poliducto, está conformado por estratos de limolitas compactas pero bien diaclasadas lo que permite la infiltración de agua y provocó deslizamientos de tierra en la colina de Tabete.

Para el PK-25, los análisis de imágenes satelitales han sido empleados en este sitio, descartando por su complejidad morfológica, posibles propuestas de derechos de vías hacia los flancos al oeste de las altas colinas. En esta estación PK-25 se propone una variante (A) que inicie el desvío de la tubería en el marcador kilométrico PK-23 y bordeando las bajas terrazas aluviales cercana a la carretera principal desde la estación (B) hasta intersectar la estación (C) y finalmente con el DDV del marcador kilométrico PK-26 (D).

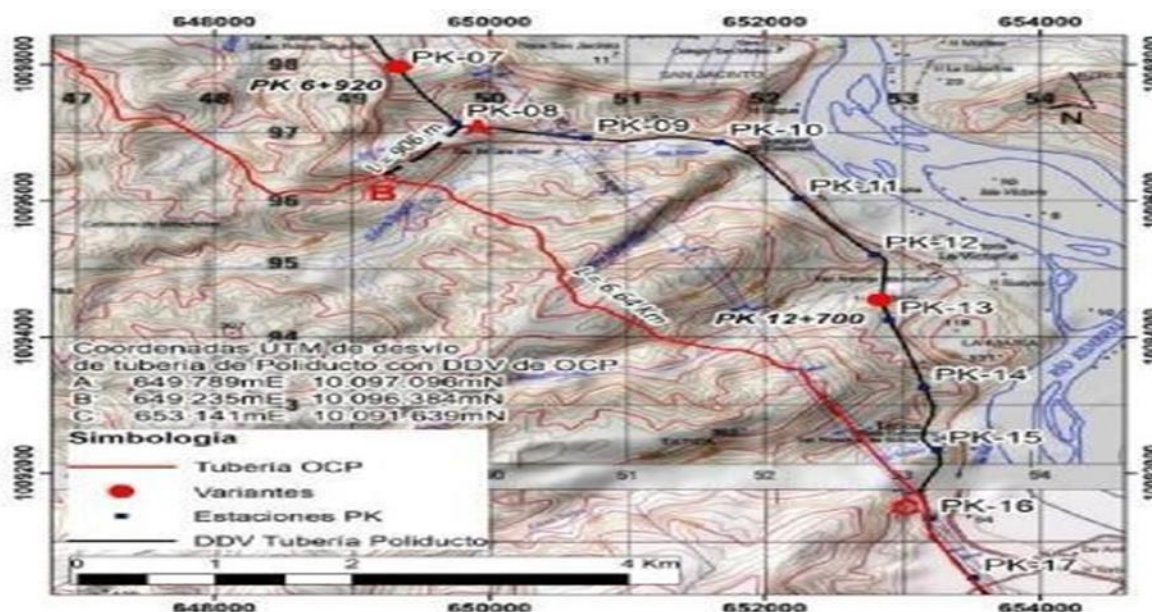
Mapa V. Mapa topográfico con variante del PK-12+700.

En el PK 12+700, sobre el derecho de vía (DDV) se encuentra el poliducto atravesando una colina alargada de dirección norte-sur, donde el estero Dile está cursando en forma meándrica. Las llanuras aluviales presentando erosión a un lado de la pared de la formación, sobre la cual se encuentra suspendida la tubería. Análisis morfológicos han permitido delinear dos opciones para el cambio de tubería del poliducto:
