Análisis de fallas de tubos del hogar en el caldero de una central termoeléctrica

Failure analysis of hearth tubes in the boiler of a thermoelectric power plant

La investigación se realizó en la Central Térmica Esmeraldas, perteneciente a la Unidad de Negocio Termoesmeraldas de la Corporación Eléctrica del Ecuador CELEC EP, ubicada en la ciudad de Esmeraldas, Ecuador. Dicha Central de generación termoeléctrica tiene una capacidad de 132.5 MW y opera con un caldero acuotubular con domo superior y domo de lodos, con una presión y temperatura de vapor sobrecalentado de 140 kg/cm² y 540 °C, respectivamente, y una erogación de 429 toneladas de vapor sobrecalentado por hora, dotado de ocho quemadores de fuel oíl No. 6 tangenciales inclinables. Los tubos del hogar del caldero son de acero al carbono ASTM A210, de 69.5 mm de diámetro exterior y 6.25 mm de espesor de pared.

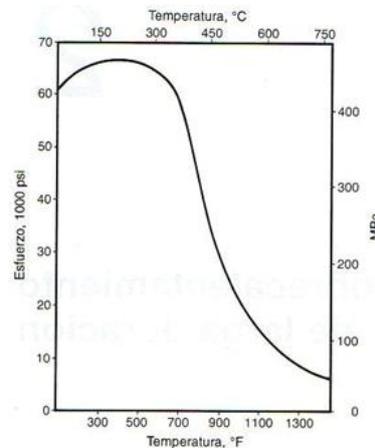
Figura 9. Esfuerzo en el punto de fluencia de acero simple al carbono como función de la temperatura. Obsérvese la rápida disminución de la resistencia mecánica arriba de los 430 °C (800 °F)

Nótese que de una resistencia normal de 60.000 psi (libras por pulgada cuadrada) a 350 °C se desciende a un valor de apenas 20.000 psi a 500 °C.
